Protokoll

Nr. U 2.2 / 03 - 011

Gegenstand: Anwendungstechnische Untersuchungen zu einer temporären Spundwandabdichtung mit Injektionsgel

Auftraggeber: Sperrbeton Jürgen Paust GmbH
Werkstraße 6
D 22844 Norderstedt

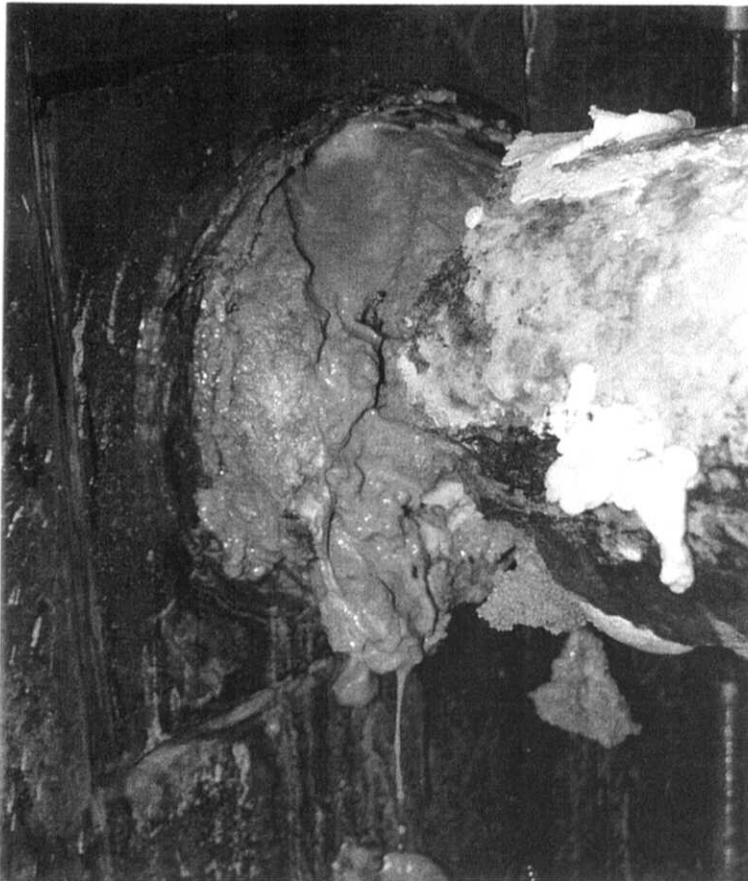
Bild 7: Sandausspülung bei
0,3 bar Wasserdruck nach
Entfernen des Ankerrohres

Versuchsschritt	Ergebnis
Injektion von 16 l Quickstop 1471 in die 4 Packer in der Kastenwand mit Zweistufeninjektion, je Packer 2 x 2 Liter Gel (1. Stufe mit einer Reaktionszeit von 55 s, 2. Stufe mit einer Reaktionszeit von 25 s)	weiterer Wasseraustritt aus dem Ankerrohr, permanenter Austritt eines Gel- Wassergemischs aus der Kastenentwässerung
Nachinjektion von 12 Litern Quickstop über zwei Bohrungen im Ankerrohr, 8 cm von der Kastenwand entfernt (Reaktionszeit 15 s)	weiterer Wasseraustritt aus dem Ankerrohr, Gelaustritt aus der Kastenentwässerung und am Kasten- deckel
Lösen und Demontieren der Ankerkopfdichtung unter einwirkendem Wasserdruck von $p = 1\text{ bar}$	geringer Wasseraustritt aus dem fast vollständig mit PUR gefüllten Ankerrohr, keine Sandauswaschung
Abtrennen des Ankerrohres bei gleichzeitiger mechanischer Beanspruchung der Litzen, Senkung des Wasserdruckes auf 0,3 bar	sickernder Austritt von Sand aus der Öffnung in der Kastenwand

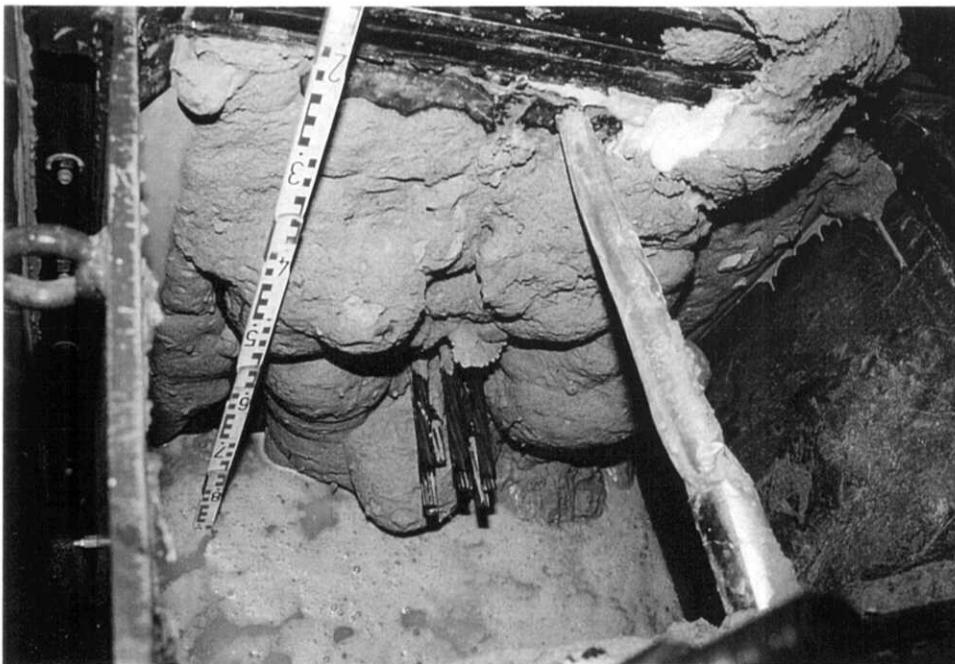
Bild 8: Gelschleierausbildung an der Kasteninnenwand, rechts oben reines Gel

Das injizierte Gel hat sich nicht vollständig mit dem Sand vermischt. An den vier Injektionsöffnungen außerhalb des Kragens des Ankerrohres haben sich kleine relativ stabile Sand - Gel - Gemische gebildet, die sich jedoch im Bereich des Ankerrohres (Litzen) nicht überschneiden. Unmittelbar hinter dem Ankerrohr ist kein Gel vorhanden. Größere Mengen des Gels haben sich als mittiger Strang entlang der Kastenwand nach oben unter dem Deckel verteilt.
